La surveillance du radon dans les écoles

Bernard COLLIGNAN

La santé dans le bâtiment de la crèche au lycée

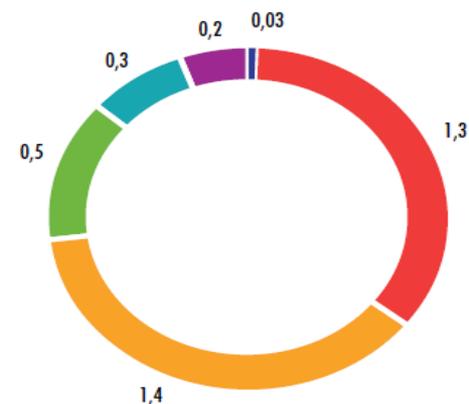
Total = 3,7 mSv/an

■ Médical
■ Radon
■ Rayonnements telluriques
■ Rayonnements cosmiques
■ Eaux et aliments
■ Autres (Rejets des installations, retombées des essais atmosphériques)
Source : IRSN 2010

Exposition aux rayonnements ionisants de la population française (source IRSN)

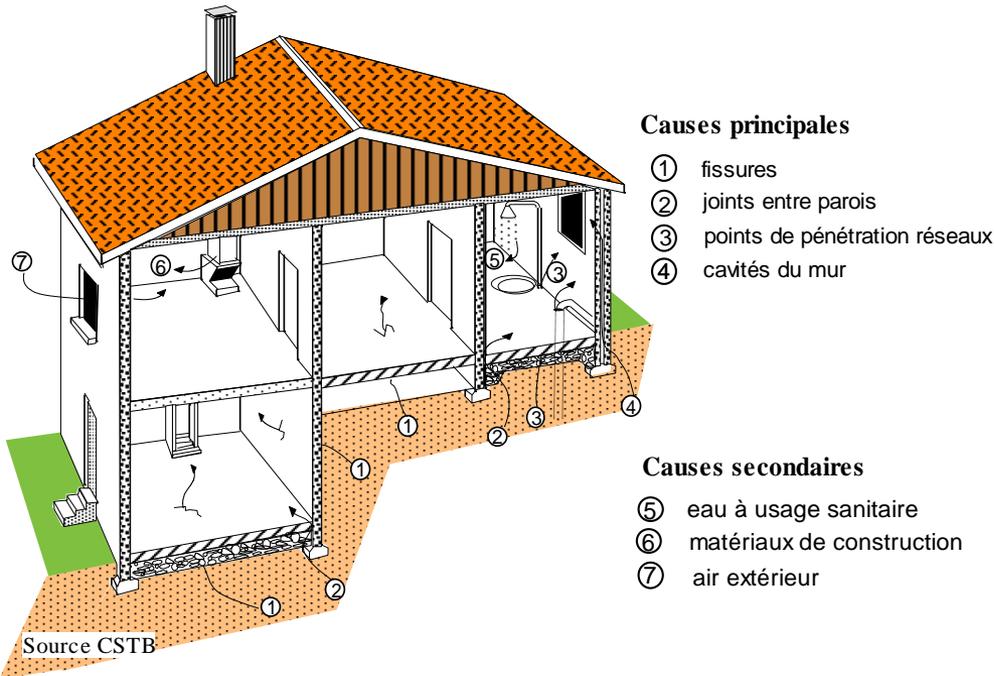
• Présence dans les bâtiments

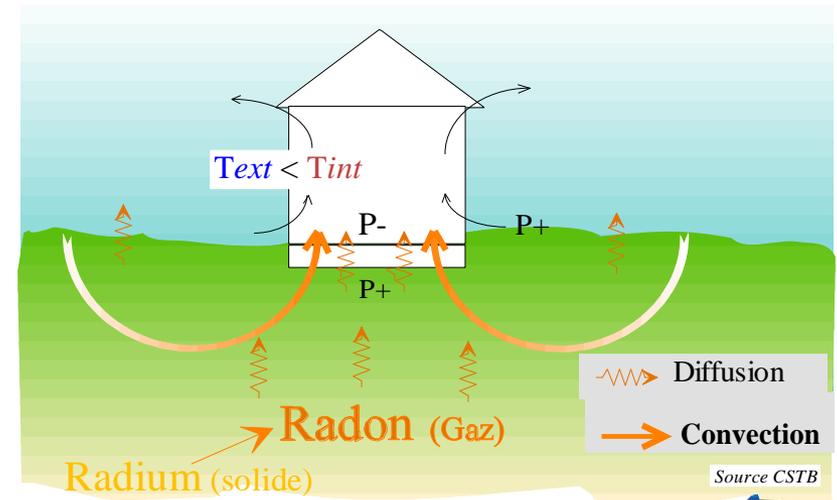
Mécanismes d'entrée dans un bâtiment :

- Diffusion, liée à la différence de concentration
- convection, liée à la dépression du bâtiment

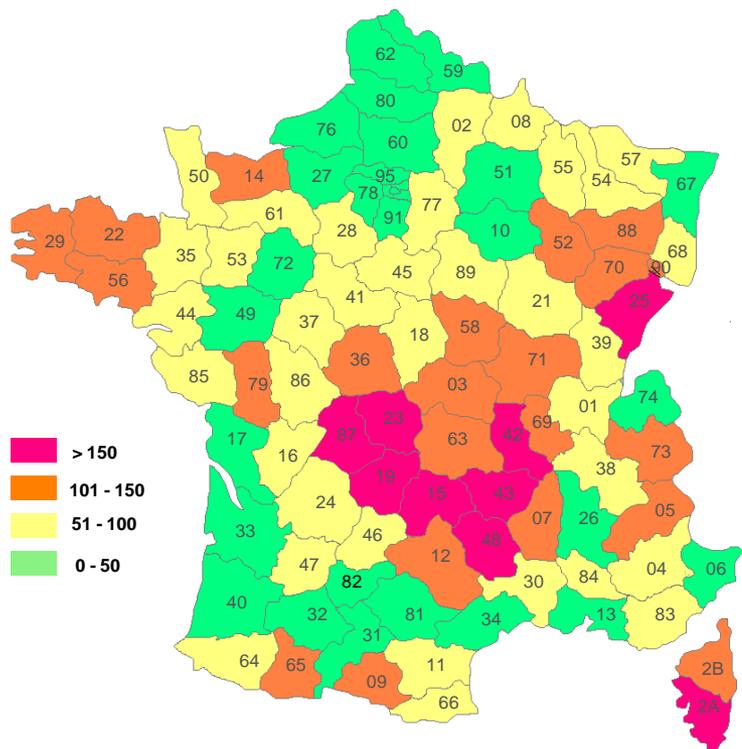
Moyenne départementale des activités volumiques du radon dans l'air des habitations (en Bq/m³)
Source IRSN.

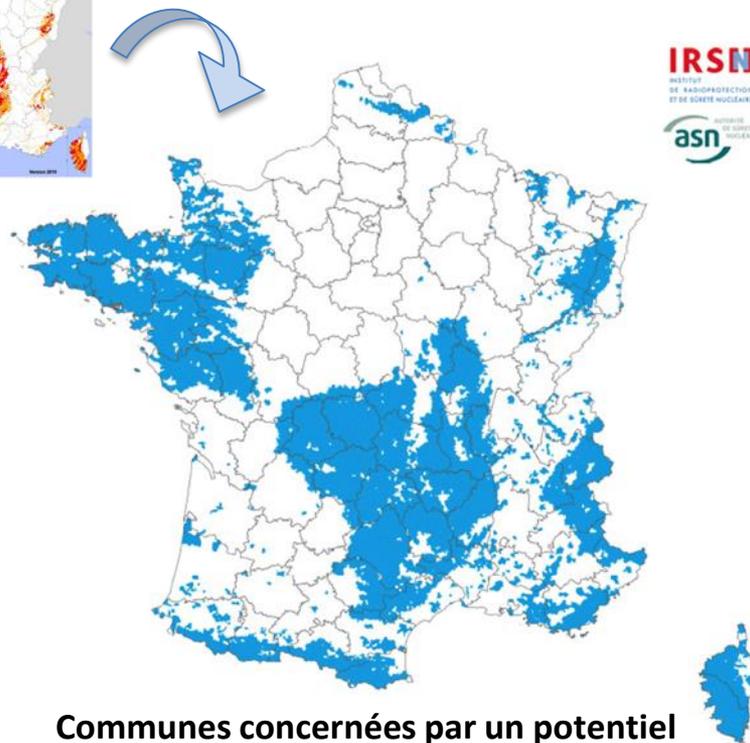
Communes concernées par un potentiel radon moyen et/ou élevé

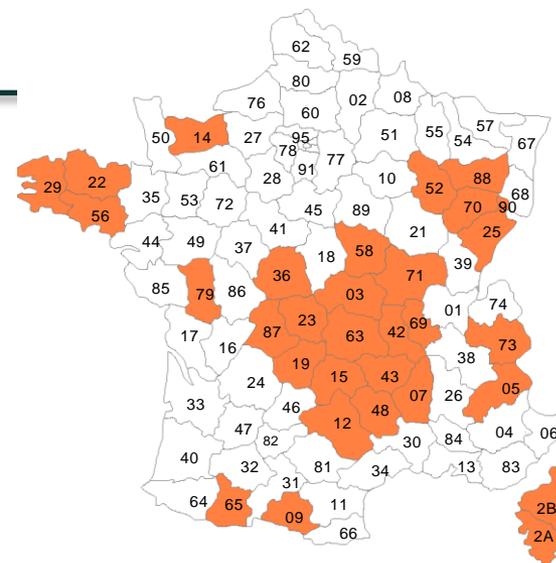
Carte réglementaire actuelle des zones prioritaires

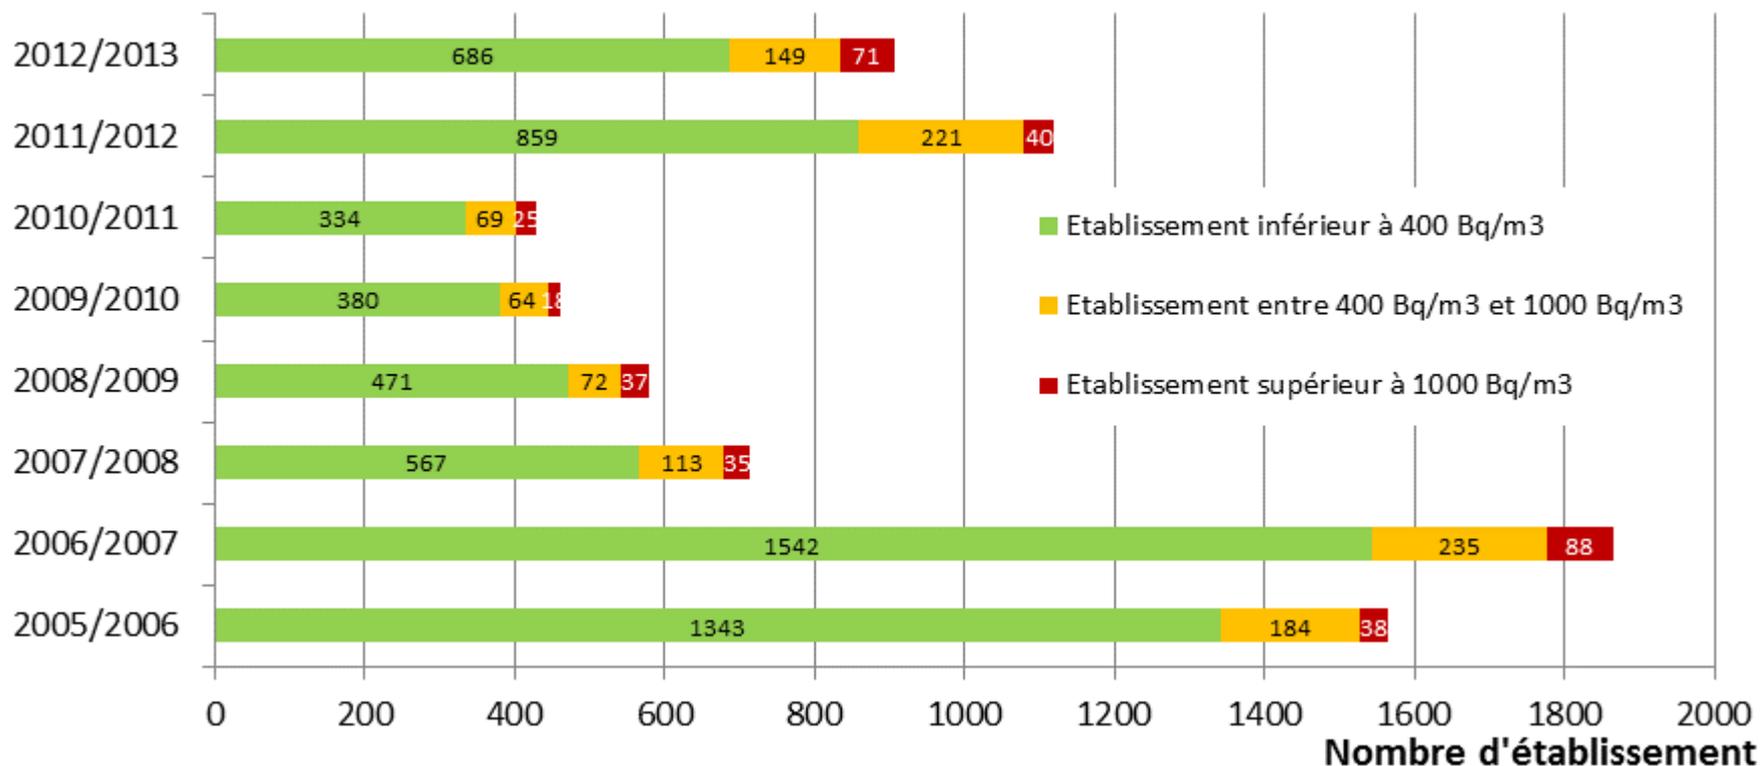
Bilan des campagnes de mesures dans
les établissements d'enseignement 2005-2013
(données ASN)

Nombre	%
< 400 Bq/m ³	6182	81
entre 400 et 1000 Bq/m ³	1107	14
> 1000 Bq/m ³	352	5
Nombre total	7641

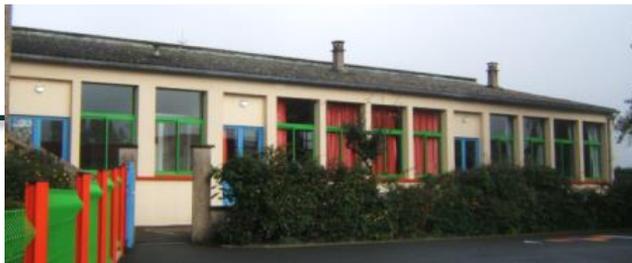
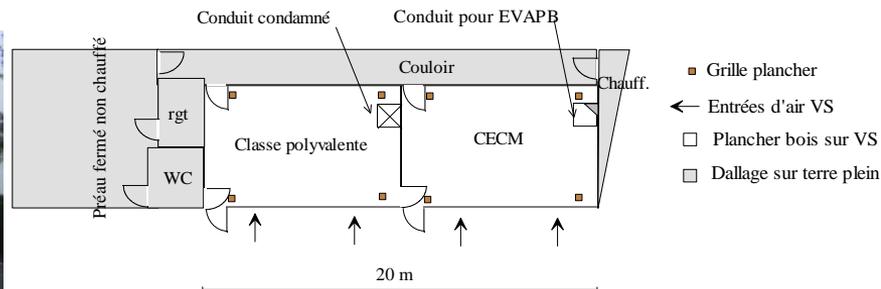
Ecole, 1958 en parpaing

Classes : plancher bois sur Vide Sanitaire (VS)

4 entrées d'air + 8 grilles dans le plancher et donnant dans les classes.

Grille dans le plancher

Entrée d'air dans le VS

Etanchements de points singuliers

Ventilation mécanique par extraction du VS

Grille obturée

Entrée d'air du VS agrandie

Mesure de dépistage (Bq/m ³)	Mesure de contrôle (Bq/m ³)	réduction (%)
1 397	437	68

Extraction mécanique du VS

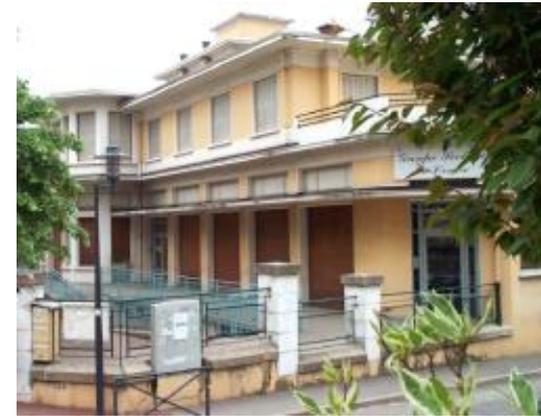
Ecole, 1930, en béton, sur trois niveaux
Rez-de-chaussée semi enterré. Plancher bas en béton
Surface au sol d'environ 750 m²
Pas de système de ventilation spécifique

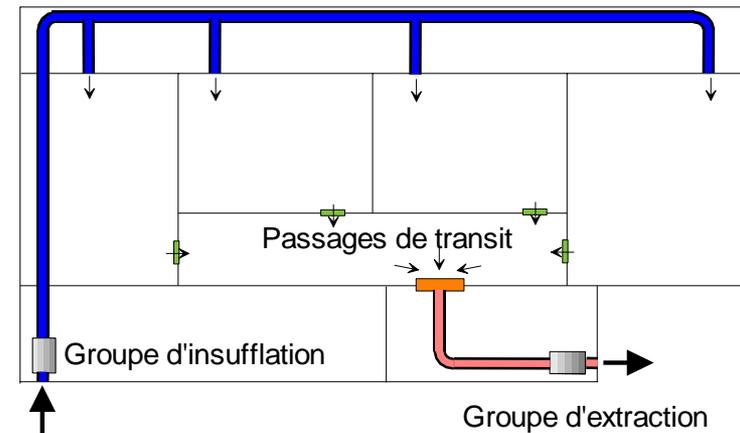
Etanchement de points singuliers
Mise en place d'un système de ventilation double flux

Mesure de dépistage (Bq/m ³)	Mesure de contrôle (Bq/m ³)	Réduction (%)
2 385	286	88

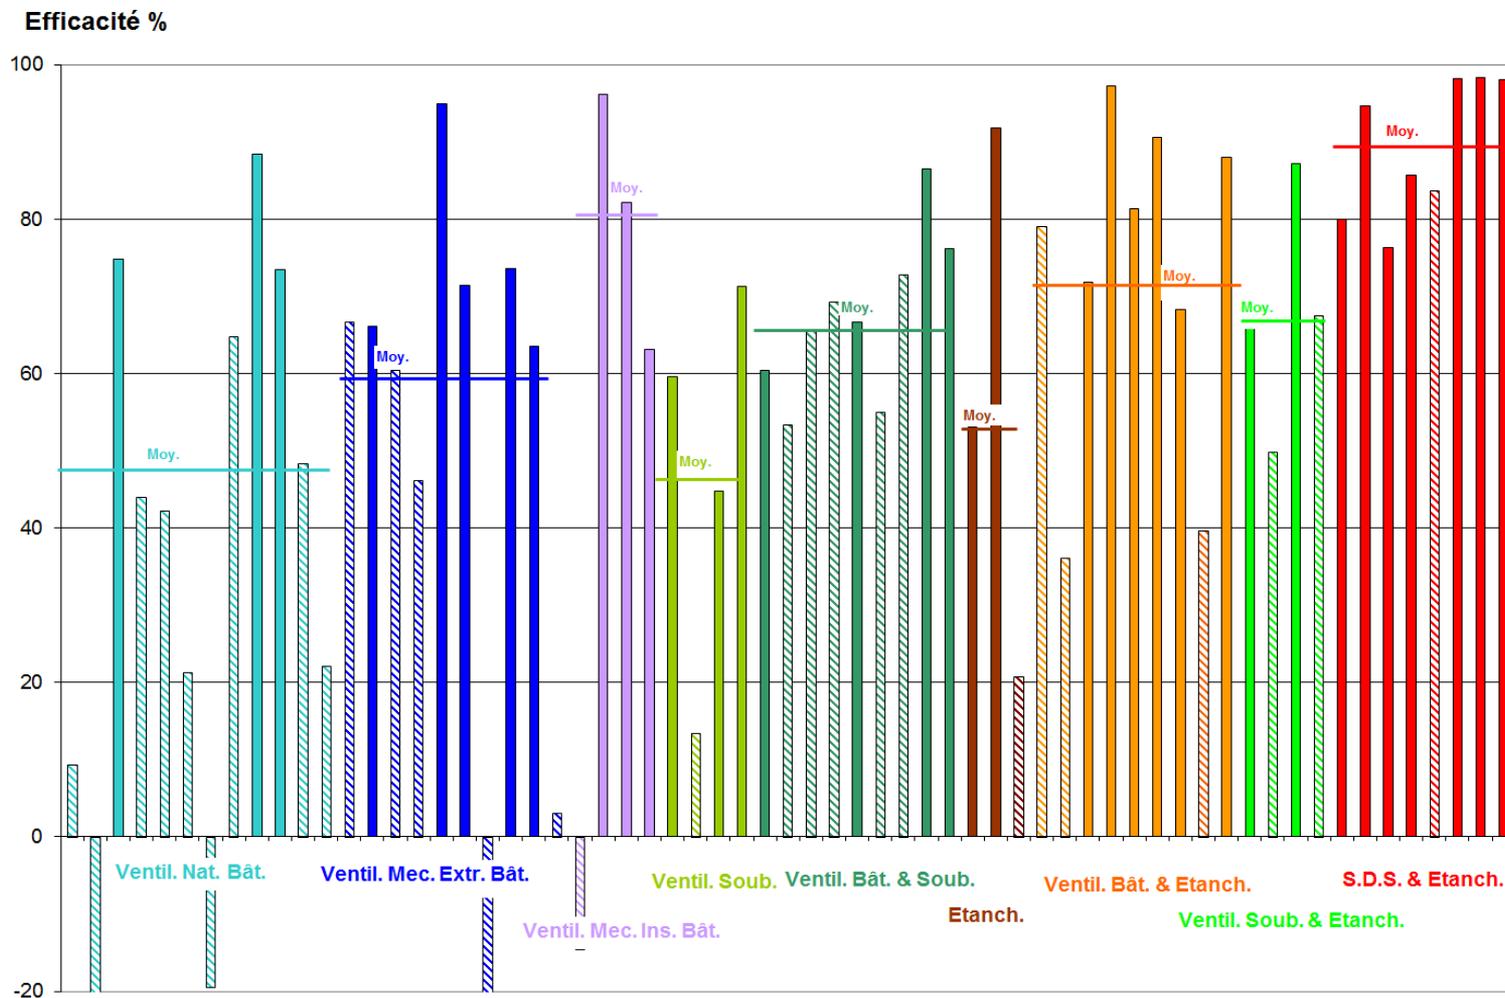
Retours sur efficacité des solutions mises en œuvre (ERP)
