LES CAHIERS TECHNIQUES

REPÈRES DÉVELOPPEMENT DURABLE

Tour First: 231 mètres de HQE

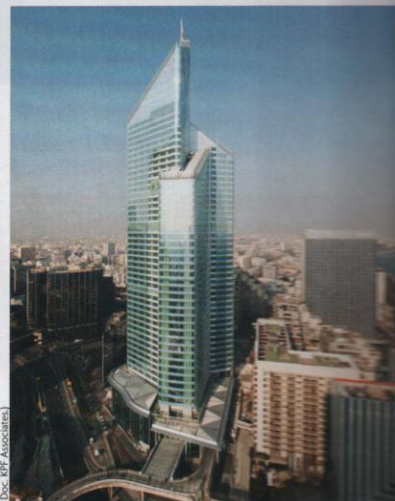
(Doc. KPF Associates)

► La tour First est officiellement devenue le 5 mai dernier la plus haute tour de bureaux de France. Dépassant de 21 mètres la tour Montparnasse, précédente tenante du titre, elle est dotée de 55 étages sur 231 m de hauteur et offre 87 000 m² de surface utile. Conçue par le cabinet KPF Associates, elle est issue de la rénovation de la tour AXA, construite en 1974 dans le quartier d'affaires de la Défense.

Cette ancienne tour tripode, dont 80% de la structure en béton ont été conservés, s'est transformée en tour hélicoïdale grâce à la surélévation d'une aile de dix niveaux (70 m) et à l'écrêtement en dégradé des deux autres ailes. Près de quatre ans auront été nécessaires à cette rénovation en profondeur, incluant notamment un désamiantage complet, la restructuration totale du noyau central, l'ouverture des pignons et des voiles, l'élargissement des plateaux de 1,50 m sur toute la périphérie de la tour et le remplacement des murs-rideaux d'origine par 40 000 m² de verrières. Parmi celles-ci, 20 000 m² de baies vitrées double peau à ventilation naturelle, dotées sur les façades ensoleillées de vitrages peu émissifs et de systèmes de stores automatisés, ont permis de réduire de 50% les besoins en climatisation de l'édifice, faisant de celui-ci le premier projet de cette envergure certifié HQE en France.

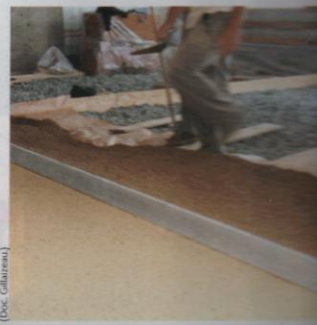
(Doc. Gillaizeau)

► Spécialisée dans la fabrication d'écomatériaux, de briques et d'enduits en terre, la société Gillaizeau a lancé sur le marché le béton Argilus, premier béton industrialisé en terre crue sans adjuvant, ni solvant, capable de réaliser des dalles de 10 cm d'épaisseur. Non-porteuses, celles-ci peuvent en revanche supporter des cloisons, de préférence en terre crue ou de type Fermacell gypse et cellulose. Présentant un bilan carbone maîtrisé, le béton est entièrement produit en usine, à 300 mètres des carrières d'argile. Prêt à l'emploi, disponible en sac de 35 kg, il se compose d'argile, de sables de carrières de différentes granulométries, de silicate d'alumine hydraté et de gravillons. La rhéologie contrôlée de l'argile limite l'apport d'eau lors de la mise en œuvre. Le béton d'argile atteint une masse volumique de 2 000 kg/m³ et une conductivité thermique de 1,1 W/m.K. Sa forte inertie et ses propriétés hygro-régulatrices en font un véritable climatiseur naturel, favorable au confort d'été. Sa chaleur spécifique de 900 J/kg °C lui confère pour sa part un contact chaud favorable au confort d'hiver. Enfin, le béton d'argile, grâce à son absorption des sons, joue un rôle majeur dans l'apport de confort acoustique. □
